Le sostanze nocive
nelle costruzioni

Rivestimenti multistrato per pavimenti e pareti/Cushion-Vinyl

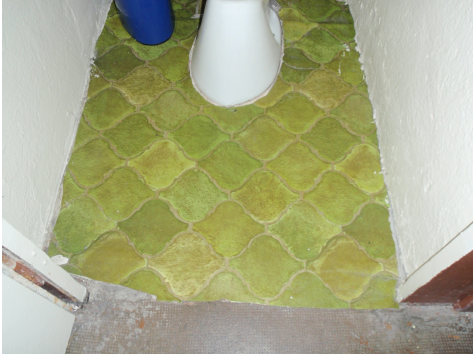
Rivestimento multistrato per pavimenti.

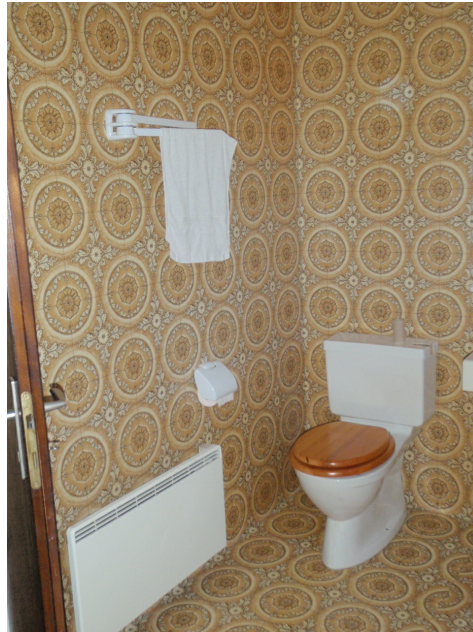
Rivestimento per pavimenti e pareti (non piastrelle, ma posati a strisce).

Questi rivestimenti sono stati applicati principalmente a strisce (di solito larghe circa 2-4 m). Spesso si tratta di rivestimenti con rilievo ad imitazione di piastrelle (motivo "fiorentino", vedi foto sotto).

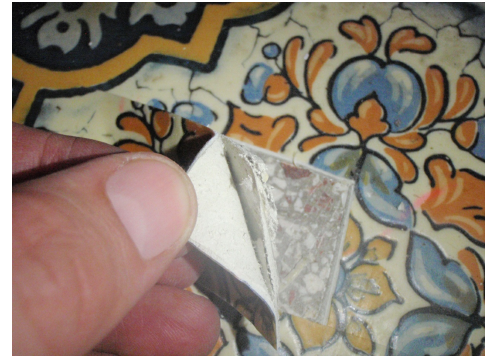
Rivestimento multistrato per pavimenti. Lo strato inferiore ha una consistenza simile al cartone e a volte si stacca spontaneamente.

In questo tipo di rivestimento, uno strato di circa 0,5 - 1 mm di spessore (di solito lo strato inferiore, simile al cartone) può contenere amianto debolmente agglomerato in alta concentrazione (di regola circa il 40-80%, per lo più crisotilo). Visivamente, questo strato è simile al cartone di amianto.

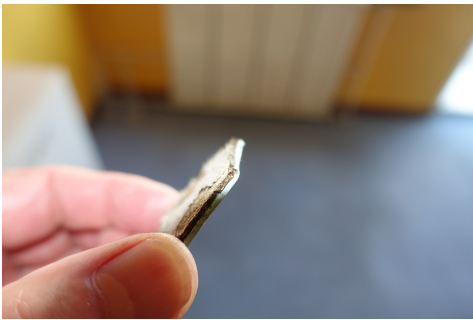
Rivestimento per pavimenti con uno strato di sughero contenente amianto (amianto anfibolo). È da classificare come debolmente agglomerato. (Foto: Carbotech AG)

I rivestimenti in PVC con supporto in sughero contenente amianto anfibolo (circa l'1-5% di amianto), sebbene siano meno comuni, devono essere considerati come rivestimenti multistrato suscettibili di contenere tale minerale.
